IMDS 데이터 오입력 사례집 v1.0

개요

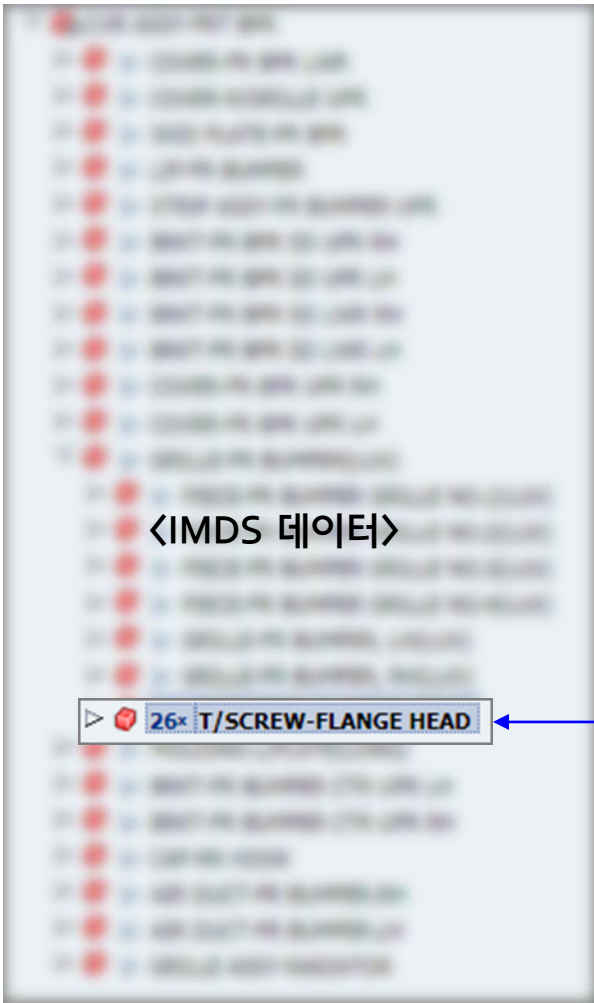
→ 오입력 사례 ⑦ 부품 개수 오입력 (2/2)

두개의 다른 부품을 하나로 합쳐서 입력

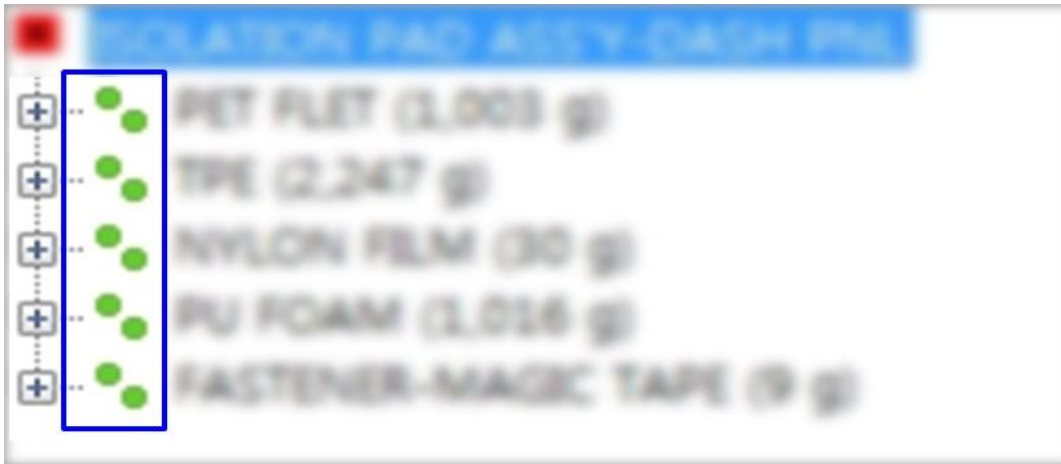
부품은 Component (■) 로 구성해야 하는데 Material (●) 로 구성함
